Read Me

Systemsoftware 7.4.1 PATCH 9

Diese Version unserer Systemsoftware ist für folgende Gateways verfügbar:

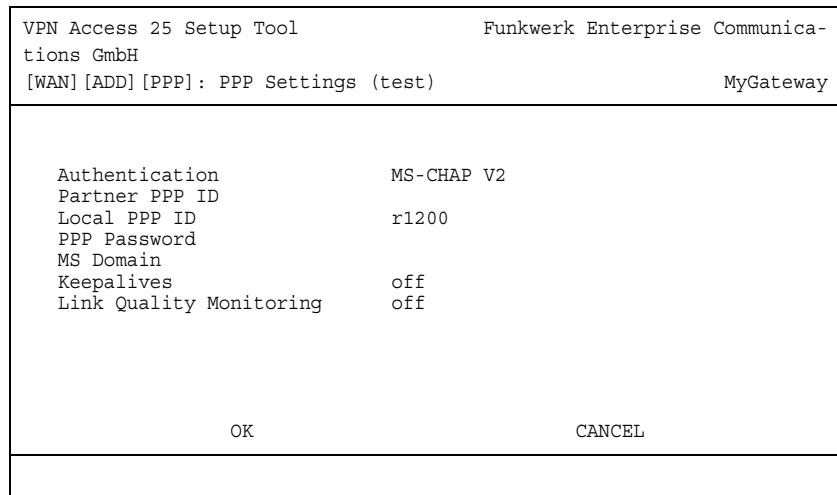
1.7 MS-CHAP Authentifizierungsfehler zwischen Windows-Clients und Router

Die Authentifizierungsverhandlung zwischen Windows-Clients und dem Router konnte bei PPP- oder PPTP-Verbindungen fehlschlagen, wenn der Login-Name zusammen mit dem Domänennamen verwendet wurde, z. B. DEVELOPMENT\Developer.

Bei MS-CHAP V1 wird der ganze Identifikationsname (Domänenname und Login-Name) für die Authentifizierung verwendet.

Bei MS-CHAP V2 wird nur der Login-Name für die Authentifizierung verwendet. Der Domänenname wird separat überprüft. Dazu ist der Domänenname ggf. in das neue Feld **MS DOMAIN** einzugeben. Das Feld wird nur angezeigt, wenn **AUTHENTICATION = MS-CHAP, MS-CHAP V2 oder CHAP + PAP + MS-CHAP**.

Das Problem ist gelöst worden.

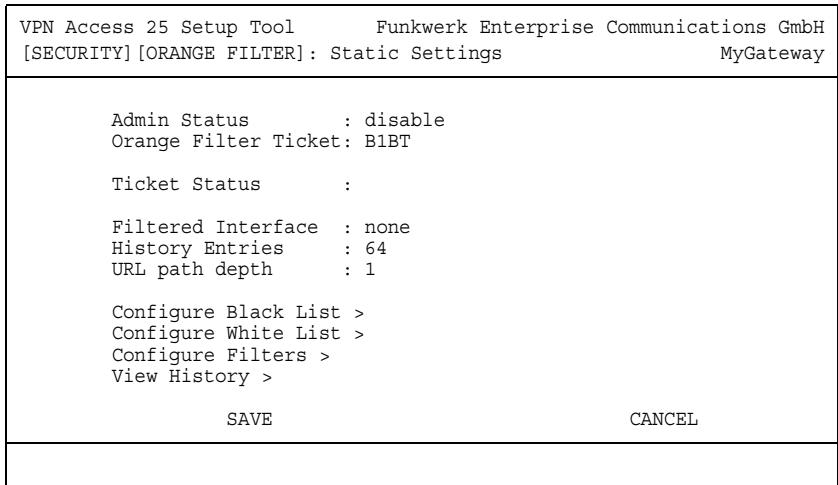
Mit **VPN Access** können Sie angeben, bis zu welcher Pfadtiefe eine URL durch den Cobion Orange Filter überprüft werden soll.

Im Feld **URL PATH DEPTH** geben Sie an, bis auf welche Ebene der Pfad einer URL geprüft werden soll.

Wird *0* eingegeben, wird nur der URL-Domänenname geprüft, z. B. www.server.com. Somit sind alle Seiten dieses Webservers in einer Kategorie.

Wenn Sie *1* eingegeben, wird die erste Ebene des URL-Pfades geprüft. So werden z.B. www.server.com/info und www.server.com/games separat geprüft und könnten in zwei verschiedene Kategorien eingeordnet werden.

Je höher der Wert ist, den Sie hier eingeben, desto länger kann das Laden von Webseiten dauern, da jede URL in verschiedenen Kategorien geprüft werden muss. Ist der Wert zu niedrig gewählt, werden eventuell vorhandene Kategorisierungen von Verzeichnissen unterhalb der eingestellten Tiefe nicht mehr unterschieden. Die tatsächliche Kategorisierung auf den Cobion Filter Servern wird dadurch nicht beeinflusst, sondern nur zu Gunsten der Geschwindigkeit nicht bis zur maximalen Tiefe (32) ausgewertet.
