# Release Notes

## System Software 10.2.10

# 1 Release 10.2.10.100

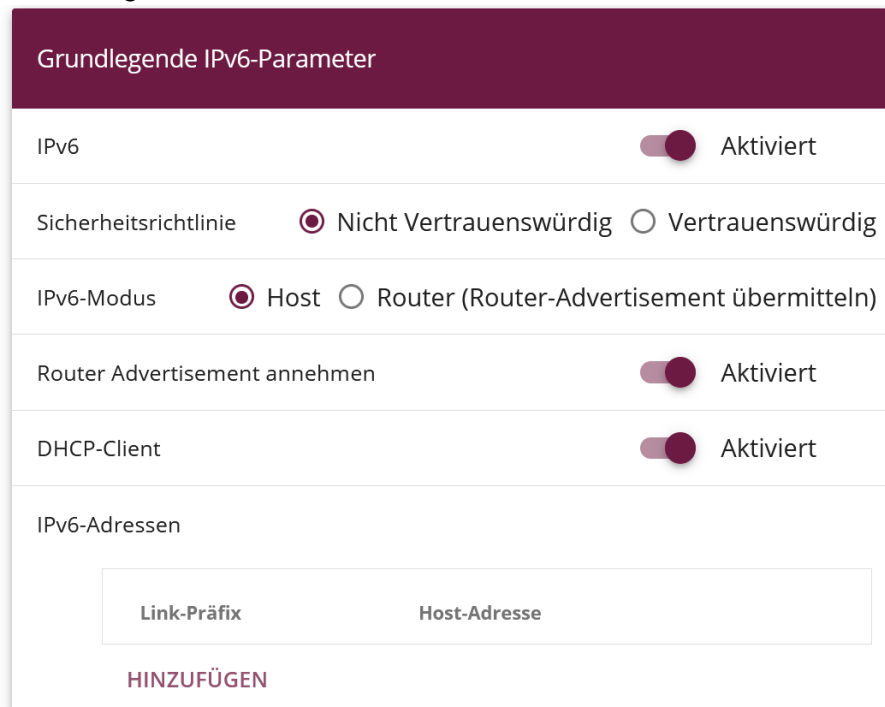
- Stellen Sie sicher, dass im Menü **LAN > IP-Konfiguration** die Schnittstelle, über die die Verbindung aufgebaut wird, als DHCPv6 Client eingerichtet ist:

The screenshot shows the 'Grundlegende IPv6-Parameter' configuration page. It includes the following settings:

- IPv6:  Aktiviert
- Sicherheitsrichtlinie:  Nicht Vertrauenswürdig  Vertrauenswürdig
- IPv6-Modus:  Host  Router (Router-Advertisement übermitteln)
- Router Advertisement annehmen:  Aktiviert
- DHCP-Client:  Aktiviert
- IPv6-Adressen: A section with input fields for 'Link-Präfix' and 'Host-Adresse', and a 'HINZUFÜGEN' button below.

Dieses Problem lässt sich mit folgenden Einstellungen verhindern:
