Release Notes

System Software 10.2.12 Patch 1

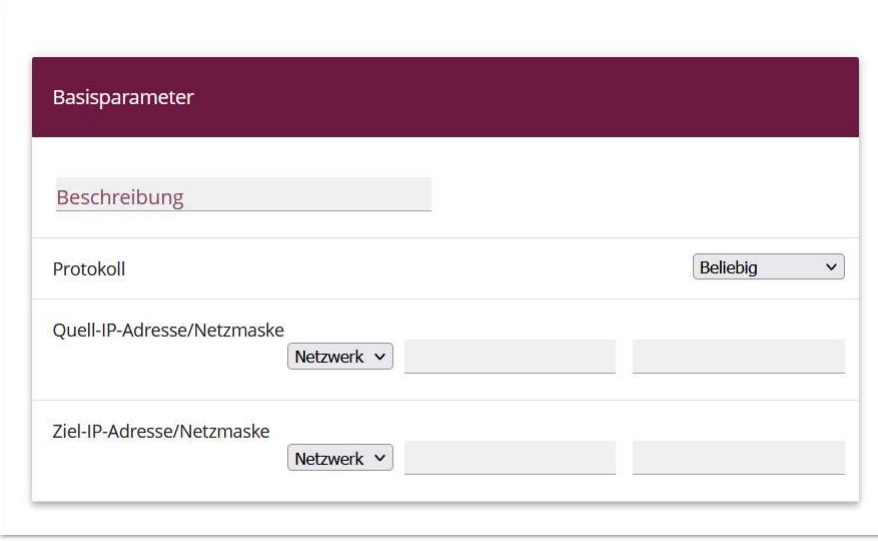
Es ist sinnvoll, den Datenverkehr, der tatsächlich über den Tunnel gesendet werden soll, möglichst präzise festzulegen. Dazu können Sie im Menü **VPN > IPSec > IPSec-Peers > Bearbeiten > Zusätzlicher Filter des IPv4-Datenverkehrs** eine Eingrenzung des Ziel- und des Quellnetzes vornehmen:
